# תיקון קוטר המוטות והאורך של הזפיה

## תיקון מספר מוטות

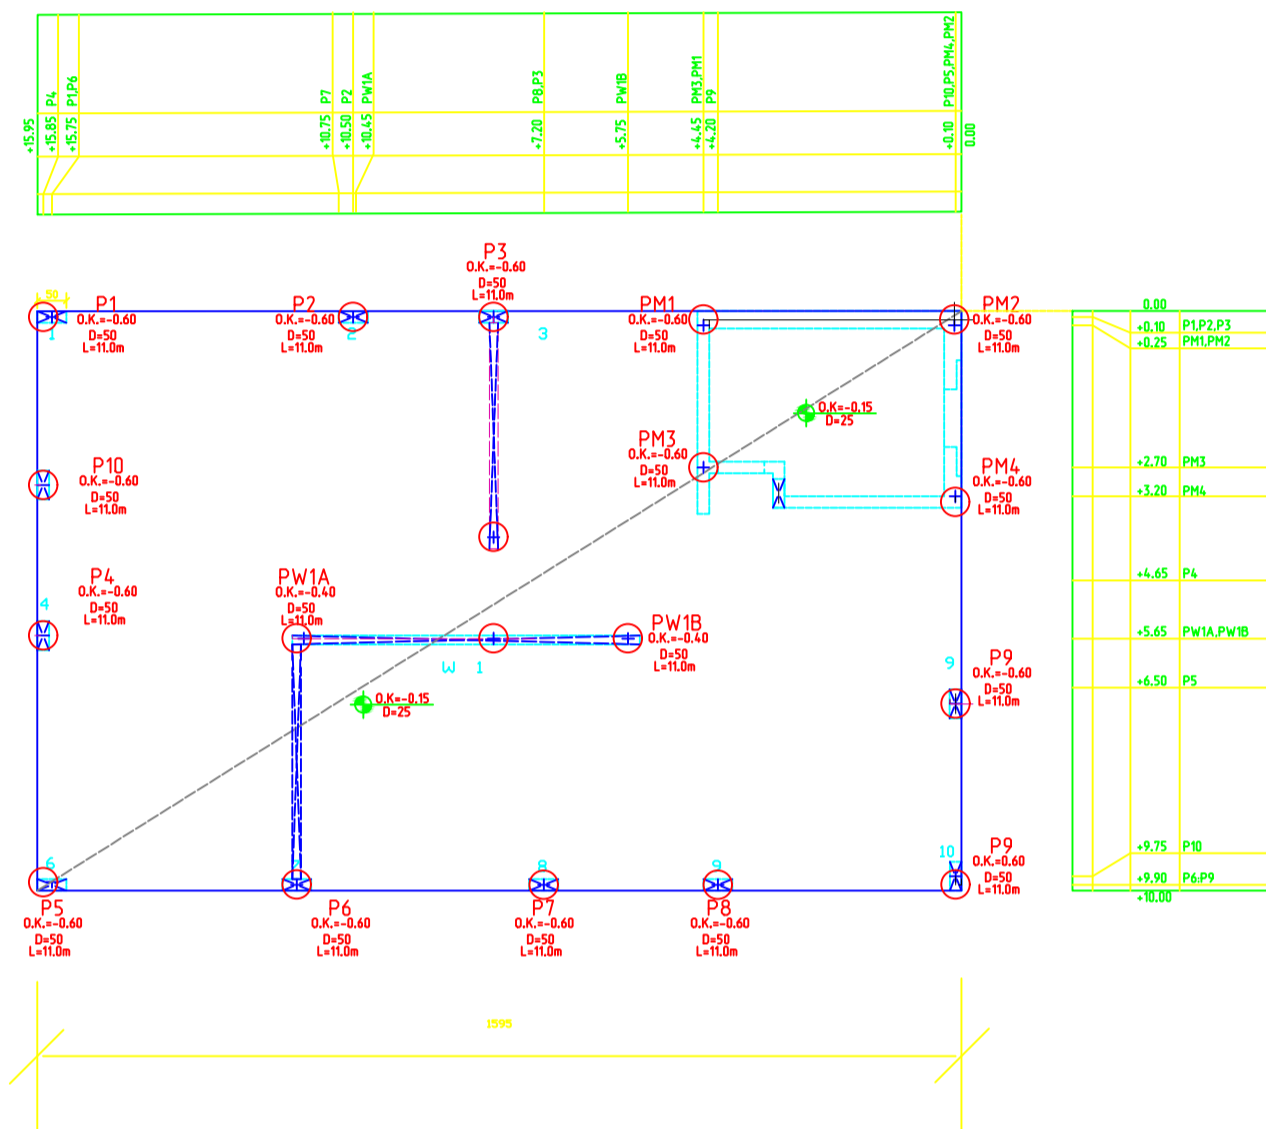
מספר	קוטר	אורך	מיקום
1	8	11.0	P1-P10
2	14	11.0	PM1-PM4
3	16	11.0	PW1A, PW1B

אז עמק של הבלונסאות אינו ספיי  
ונתון לצורך הערכת כמותית נבדק  
אזל העמק והסופי ירבע ע"י יונץ ביסוס  
והביצוע יאושר לאחר החתימה של היועץ

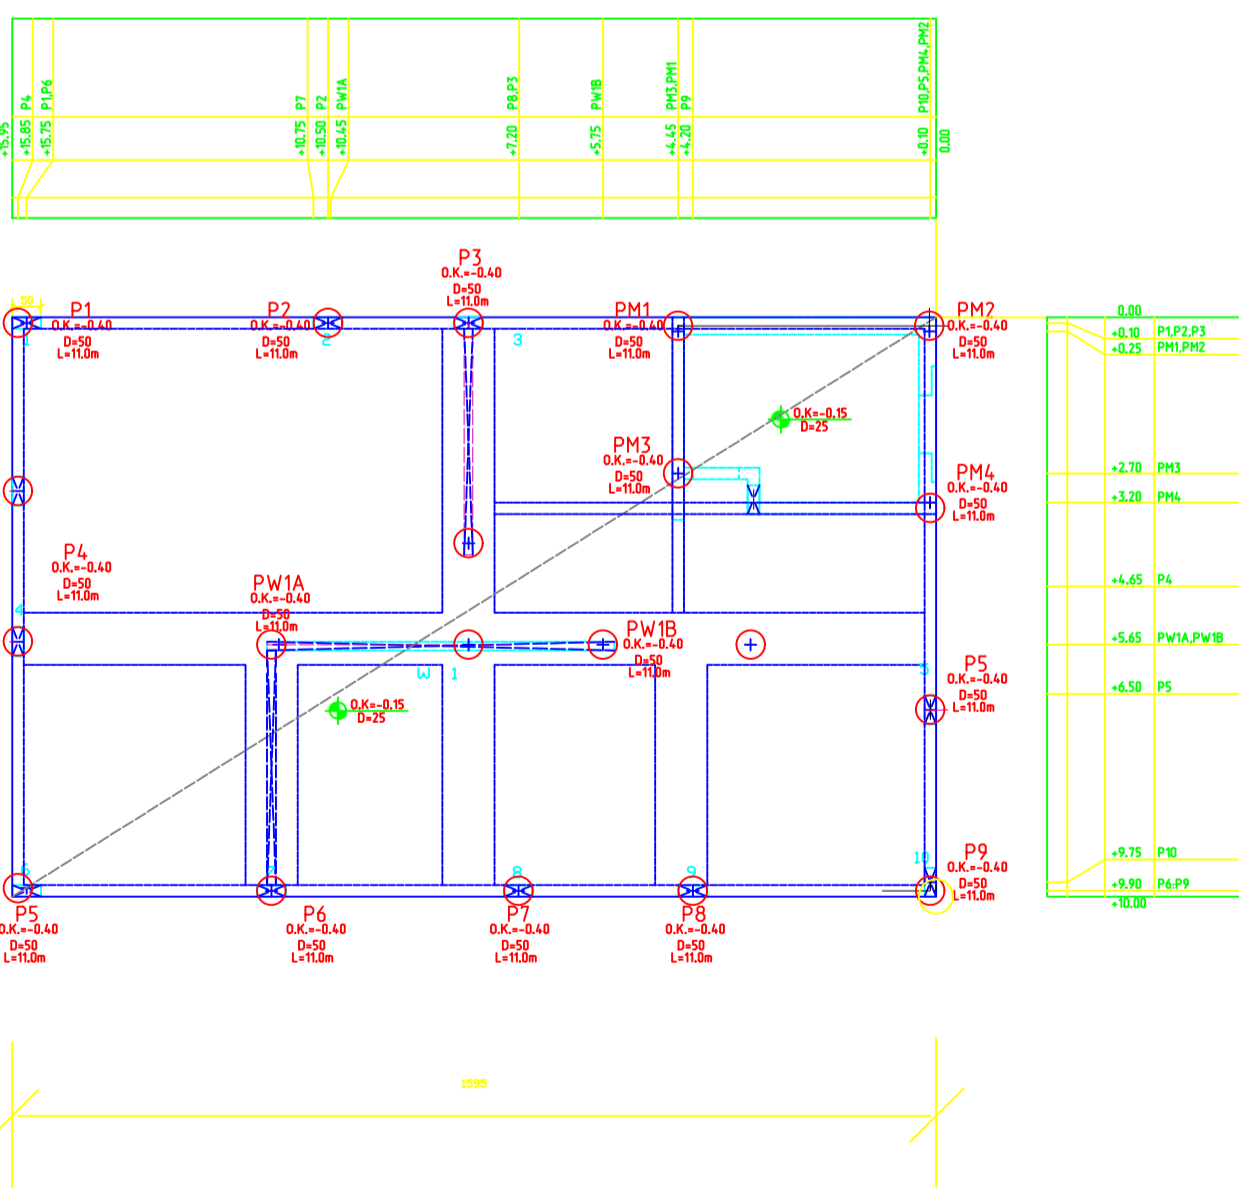
פרט בלוק מפורט 1:20  
קוטר 50 ס"מ
